INTRODUCCIÓN .....	5
PRESENTACIÓN .....	5
INDICACIONES .....	6
TÉCNICAS DE USO .....	8
Tratamiento de perforaciones radicular o perforación vía conducto .....	8
Tratamiento de perforaciones radicular o furca vía cirugía .....	9
Tratamiento de reabsorción interna vía conducto .....	9
Tratamiento de reabsorción interna comunicante o externa vía cirugía .....	10
Obturación retrograda en cirugía endodóntica .....	10
Recubrimiento pulpar directo e indirecto .....	11
Apexificación .....	11
Apexogénesis y pulpotomía .....	12
Regeneración pulpar .....	13
COMPOSICIÓN/FORMULACIÓN .....	14
DATOS TÉCNICOS .....	14
CARACTERÍSTICAS FÍSICAS Y QUÍMICAS .....	15
Reacción de fraguado .....	15
Radiopacidad .....	16
Solubilidad .....	16
Difracción de rayos X .....	17
Expansión de fraguado .....	17
Tamañ medio de partícula .....	18
Adhesión química a la dentina .....	18
Biocompatibilidad .....	19
MECANISMO DE ACCIÓN .....	20
5 RAZONES PARA USAR BIO-C® REPAIR .....	21

BIO-C® REPAIR es un cemento reparador biocerámico listo para uso (*putty*).

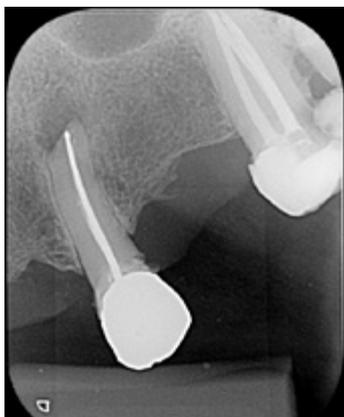
**Figura 1- Radiografía inicial**

Un paciente de 68 años, ASA I, pulso 64 bpm, PS 116 x 68 mmHg, SpO<sub>2</sub> 98%, temperatura 36,5 ° C, llegó al consultorio odontológico quejándose de dolor constante, de baja intensidad, y espontánea, en el área bucal y apical del diente 23 (Figura 1). Ella presentaba un edema intraoral, dolor durante la masticación y percusión vertical. Ella relató haber sido sometida a un tratamiento endodóntico en el diente 23 hace más de 35 años. En el examen radiográfico periapical, fue posible visualizar un tratamiento endodóntico ineficiente, con una obturación endodóntica con cono de plata y la presencia de periodontitis apical sintomática. Se ha diagnosticado un absceso apical agudo.

El tratamiento propuesto fue el retratamiento endodóntico, porque en el tratamiento anteriormente realizado ocurrió una limpieza y ajuste inadecuado del canal, llevando a una obturación endodóntica con cavidades, manteniendo la infección intraconducto. Una microcirugía endodóntica fue contraindicada debido a la presencia de un tratamiento endodóntico anterior insuficiente.

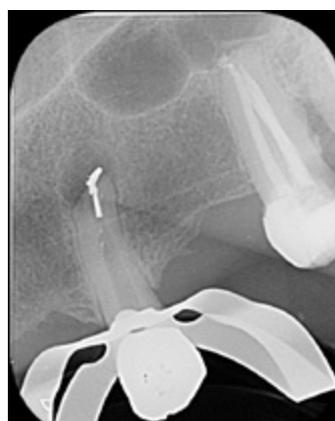
**Figura 4 - Expulsión del cono de plata**

En esta fase del tratamiento, el control de desinfección adecuado no se había alcanzado. La presencia del fragmento, no permitía una desinfección apropiada del conducto radicular. Debido a esto, el dolor espontáneo, aunque disminuido, no cesó. Como

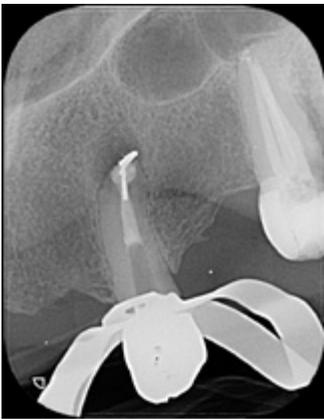
**Figura 5 - Obturación endodóntica**

El retratamiento endodóntico del conducto obturado fue realizado con un enjuague final con EDTA 17% pasivamente activado ultrasonicamente, seguido por obturación del conducto radicular usando conos de gutapercha con BIO-C® REPAIR (Angelus - Brasil). BIO-C® REPAIR es un nuevo Cemento Endodóntico Biocerámico Listo para Uso. Puede ser colocado de la jeringa directamente al conducto radicular. Los conos de gutapercha fueron compactados con una técnica de compactación fría vertical (Figura 5).

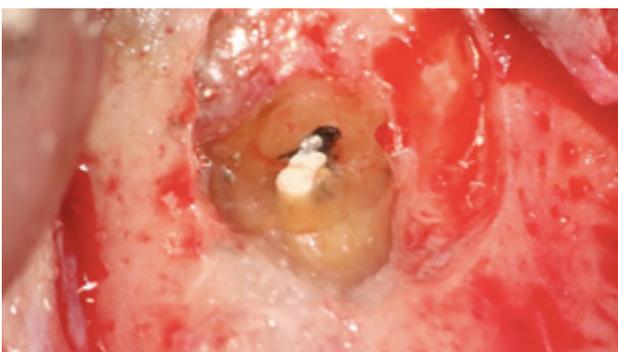
**Figura 6 - Tercio apical después de apicectomía**

Después del retratamiento endodóntico convencional, el paciente fue sometido a una microcirugía apical. La osteotomía y la apicectomía se realizaron con el uso de una punta ultrasónica (W1-CVDentus-Brasil). El fragmento apical del cono de plata se hizo visible en una ampliación de 12,5x (Figura 6). A fin de remover el fragmento apical, se utilizó una punta de ultrasonido P1M (Helse Ultrasonic - Brasil) (Figura 7, Figura 8). Después de la remoción microquirúrgica del cono de plata, la preparación retrógrada fue realizada con la misma punta ultrasónica (Figura 9).

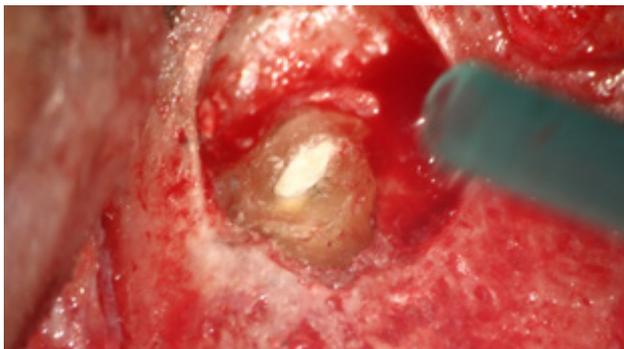
**Figura 10 - Obturación retrógrada**

EIMTA, un material biocerámico, fue utilizado como la primera opción para obturaciones retrógradas. Sus características superiores de adaptación marginal, biocompatibilidad, capacidad de cementación en ambientes húmedos, inducción y conducción en la formación de tejidos duros, cementogénesis con consecuente formación de adherencia periodontal normal, hacen el material más adecuado para estas situaciones clínicas. En este caso, se utilizaron nuevos materiales biocerámicos para obturación de la cavidad retrógrada. En primer lugar, el BIO-C® REPAIR (Angelus - Brasil) se utilizó para obturar el espacio en el conducto radicular. Un tapón apical de BIO-C® REPAIR (Angelus - Brasil) fue colocado sobre la raíz, sellando la retro cavidad (Figura 10, Figura 11).

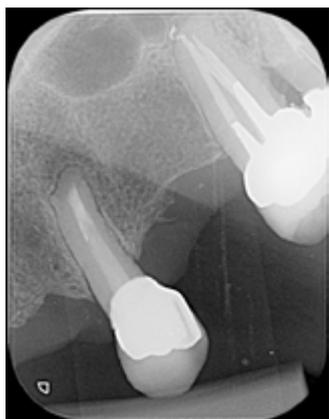
**Figura 12 - Acompañamiento después de 6 meses**

El seguimiento de 6 meses mostró una cicatrización ósea muy rápida. Clínicamente, ya no tenía signos ni síntomas de una enfermedad endodóntica (Figura 12). La cicatrización ósea rápida puede estar relacionada con la liberación de calcio de este nuevo material de reparación biocerámica que contiene tungstato de calcio como radiopacificador en lugar de Óxido de Bismuto de su antecesor (MTA convencional). Además, el tamaño de las partículas biocerámicas son menores que del MTA, permitiendo más contacto con los tejidos circundantes, aumentando la respuesta biológica.

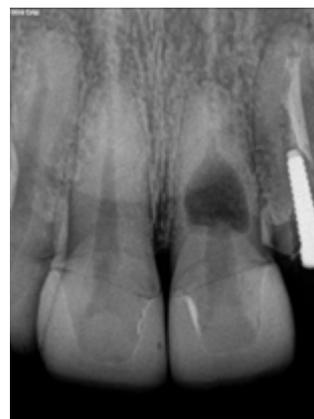
Figura 1 - Radiografía inicial

Paciente del género femenino, 44 años de edad, asistió al consultorio para realizar el retratamiento endodóntico del diente 22. Hemos hecho la radiografía inicial para evaluar el diente 22 y nos encontramos con una imagen radiolúcida en forma de globo, caracterizando una reabsorción radicular interna en el diente 21. Hemos hecho, entonces, una nueva radiografía para evaluar el diente 21 (Figura 1).

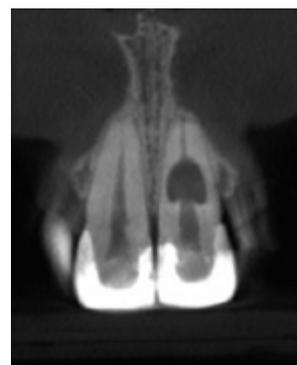
Figura 2 - Imagen tomográfica - corte coronal

Durante la anamnesis la paciente relató haber sufrido un cabezazo del hijo hace dos años. El examen clínico reveló presencia de faceta de porcelana en el diente 21, prueba de sensibilidad pulpar positiva, ausencia de sintomatología y ausencia de alteraciones en la mucosa gingival. Solicitamos una tomografía computarizada cone beam (Figuras 2, 3 y 4) para confirmar el diagnóstico, evaluar si la reabsorción era comunicante o no y para estudiar la estructura dental radicular remanente.

El uso de la TCCB puede ser inestimable en el proceso de toma de decisiones. Los datos digitalizados proporcionan al clínico una apreciación tridimensional del diente; la extensión y localización de la reabsorción; la anatomía adyacente; la presencia o no de perforaciones radiculares y permite evaluar si la lesión es susceptible de tratamiento (Tyndall 2008, Patel et al. 2010).

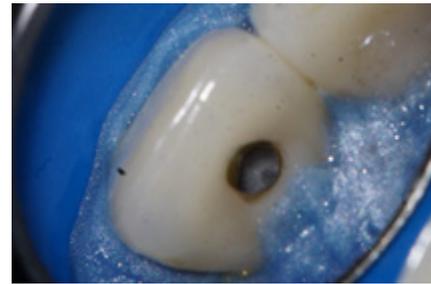
Figura 5 - Cavidad reabsortiva

Se inició la terapia endodóntica del diente 21. Después del acceso, el conducto fue irrigado con Hipoclorito de Sodio al 5%, seguido de EDTA al 17%, ambos con PUI y Easy clean. A través del uso del microscopio operatorio, fue posible visualizar la extensión de la cavidad reabsortiva (Figura 5). Durante la preparación químico-mecánica hicimos una irrigación abundante con sustancias químicas auxiliares con capacidad solvente orgánica efectiva y punta de ultrasonido esférica para remover y diluir el tejido pulpar remanente.

Debido a la inaccesibilidad de las paredes de las reabsorciones radiculares internas, el desbridamiento, la preparación químico-mecánica y la activación ultrasónica de los irrigantes debe considerarse como una etapa esencial en la desinfección del defecto interno de la reabsorción. Sin embargo, incluso con el uso de instrumentos ultrasónicos, las bacterias, en los casos infectados, pueden permanecer en áreas confinadas. Por lo tanto, un medicamento antibacteriano intracanal debe ser utilizado para mejorar la desinfección de las paredes inaccesibles (Burleson et al., 2007; Patel et al. 2010).

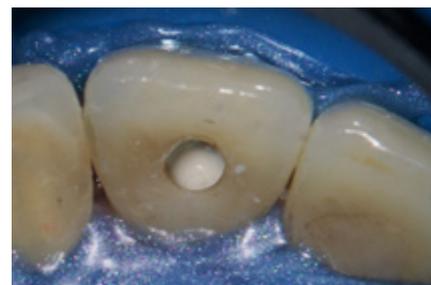
Figura 6 - Medicación intraconducto

A continuación, el canal fue rellenado con una pasta de Hidróxido de Calcio PA (Pro-Análisis) con suero fisiológico (Figura 6) para cauterizar químicamente el tejido, que quizá todavía estaba presente en la cavidad y para promover la necrosis de todas las unidades osteo remodeladoras en función de su alto pH y alcalinización del medio cesando, de esa forma, la actividad clástica.

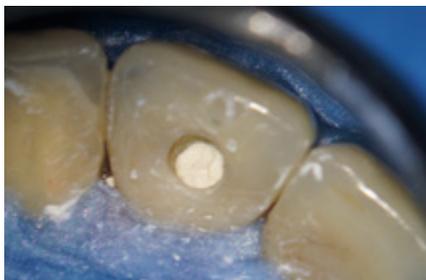
Figura 7 - BIO-C® REPAIR (Angelus, Londrina - Brasil).

El BIO-C® REPAIR es un cemento reparador biocerámico listo para su uso. Se compone de silicato de calcio, aluminato de calcio, óxido de calcio, óxido de zirconio, óxido de hierro, dióxido de silicio y agente de dispersión. El BIO-C® REPAIR presenta características superiores de adaptación

marginal, biocompatibilidad, excelente radiopacidad y capacidad selladora en ambientes húmedos. Además de estas características, tiene como gran ventaja su facilidad de inserción a la cavidad reabsortiva

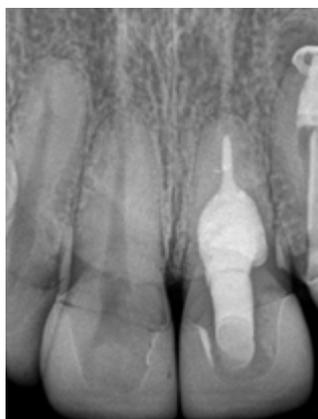
Figura 8 - Radiografía final

En la segunda sesión, 15 días después, realizamos la obturación convencional del tercio apical del canal con gutapercha, llenado de la cavidad reabsortiva con BIO-C® REPAIR (Angelus, Londrina - Brasil) (Figura 7, 8 y 9), condensándolo contra las paredes con condensadores específicos y bolita de algodón humedecida y realizamos el sellado coronario con resina.
